# Trabalho de Acessibilidade

# Mudanças

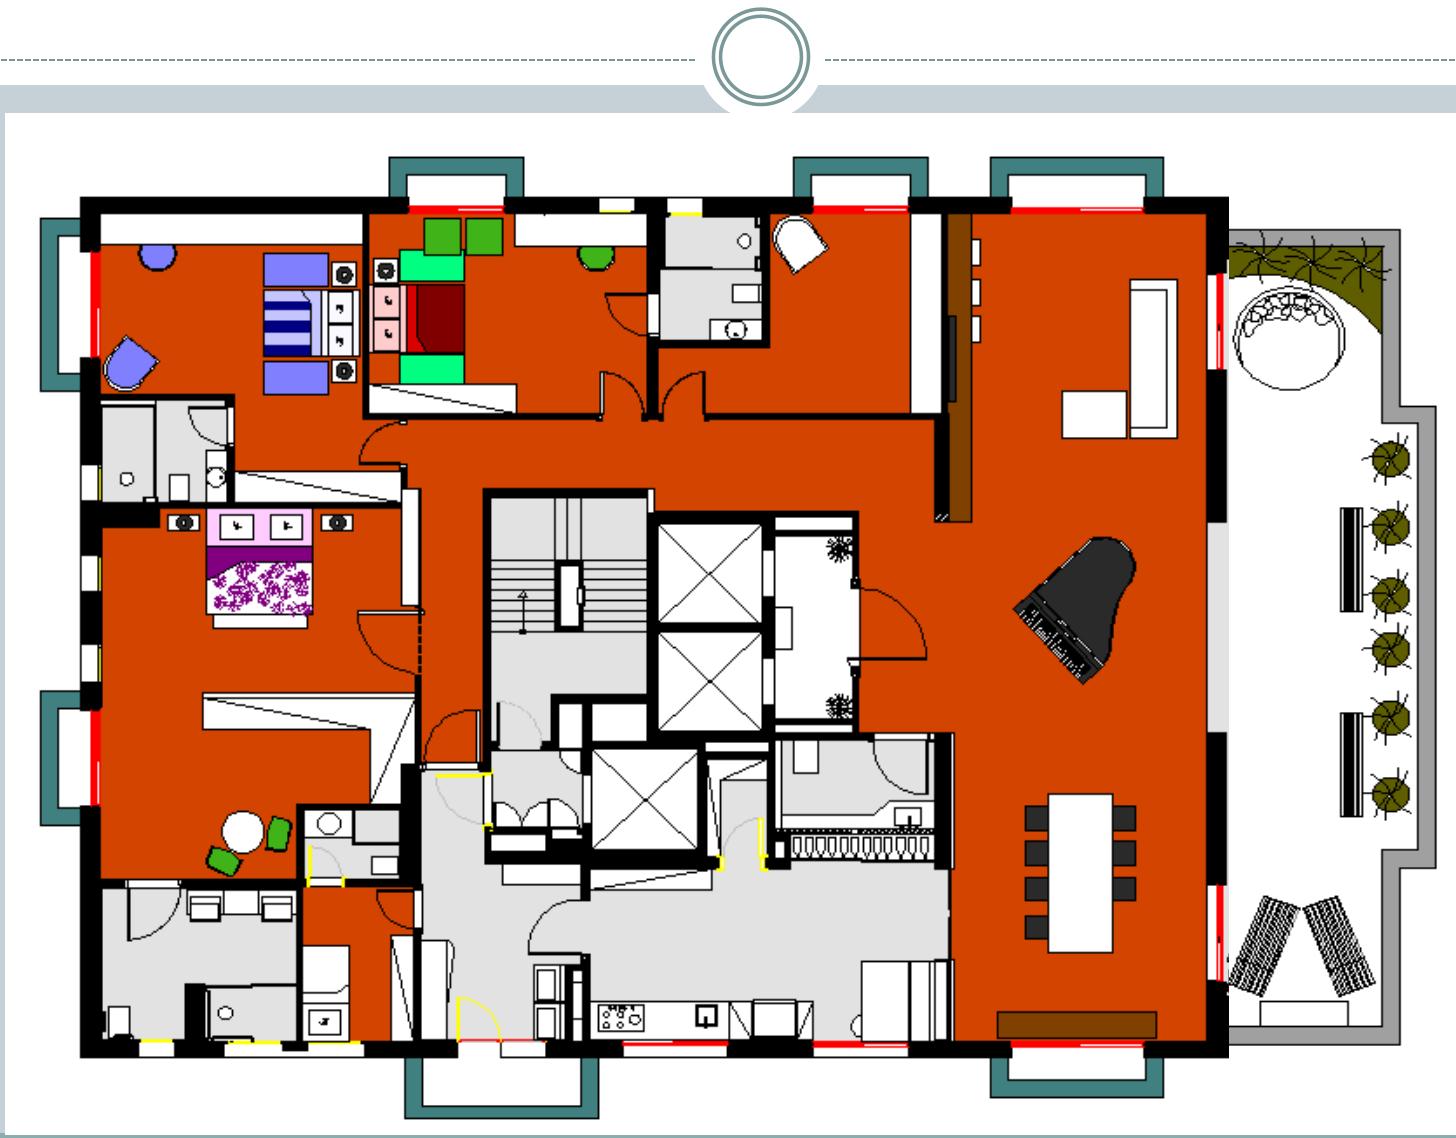
# Lay out

- A principio eliminamos todas as paredes “desnecessarias” para ter uma maior circulação
- Um dos quartos de empregada saiu e o outro ficou ligeiramente maior do que antes
- O quarto do casal diminuiu e agora eles só possuem um banheiro
- Um dos quartos dos filhos foi para a parte do quarto do casal
- O quarto da frente virou escritório
- A área Gourmet saiu deixando uma cozinha mais limpa
- O lavabo teve uma modificação para ele também poder utilizar

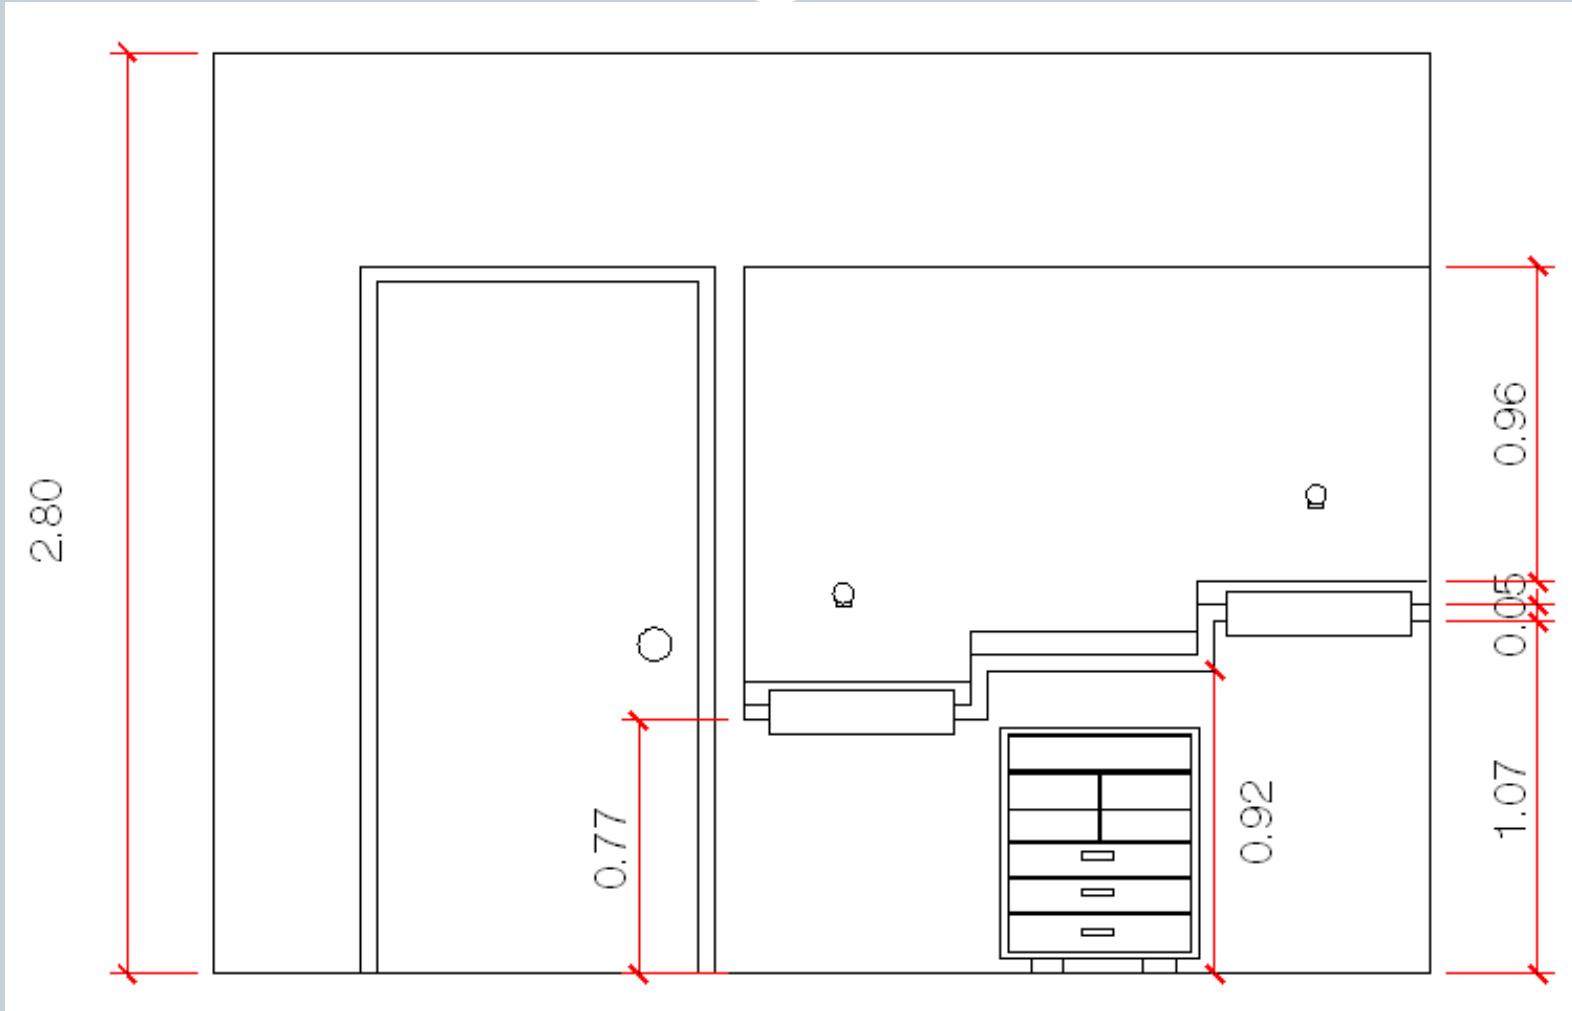
# Banheiro Casal

- Para se adequar as normas de acessibilidade foi feito um desnível na pia, assim tanto ele quanto ela podem usar a pia sem problemas de altura.
- Barras de apoio foram colocadas dentro do box, quanto próximo ao vaso sanitário
- O espelho é inclinado facilitando a visão de um modo geral dele.

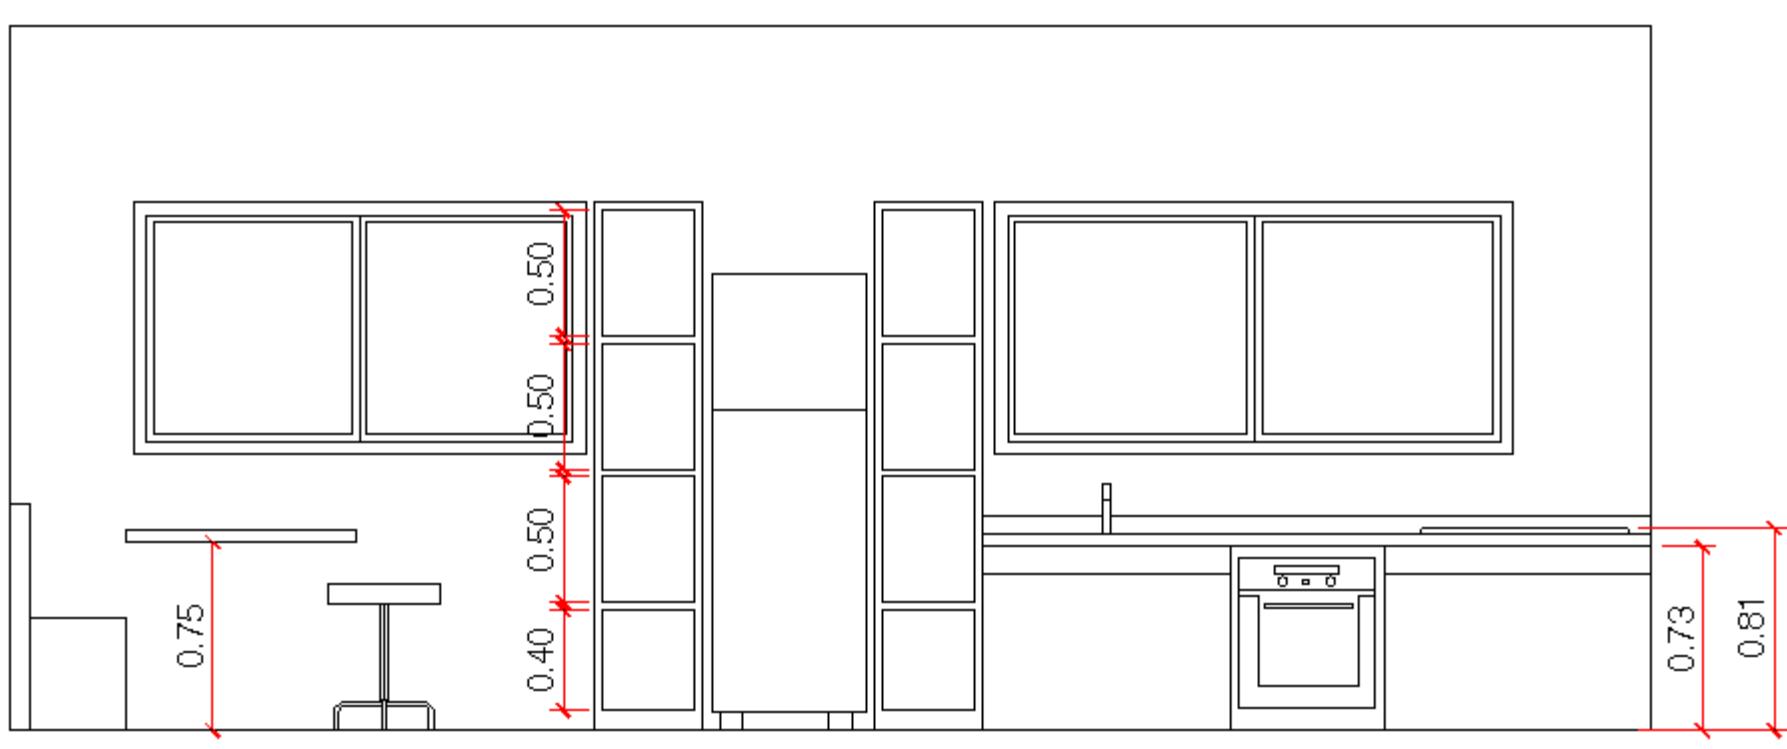
# Cozinha

- Deixamos a área embaixo da pia sem armários para ele poder chegar perto
- Foi colocado um Cooktop e o forno separado.
- A pia, como precisa do encanamento ele foi feito com um recuo.

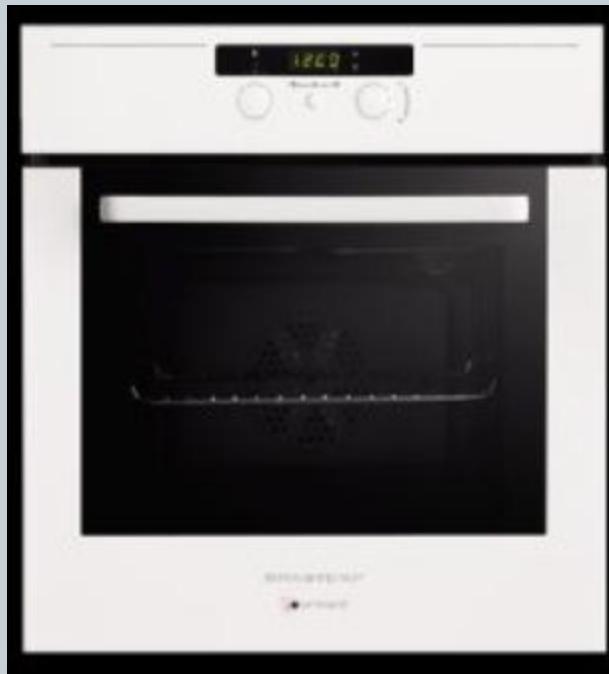
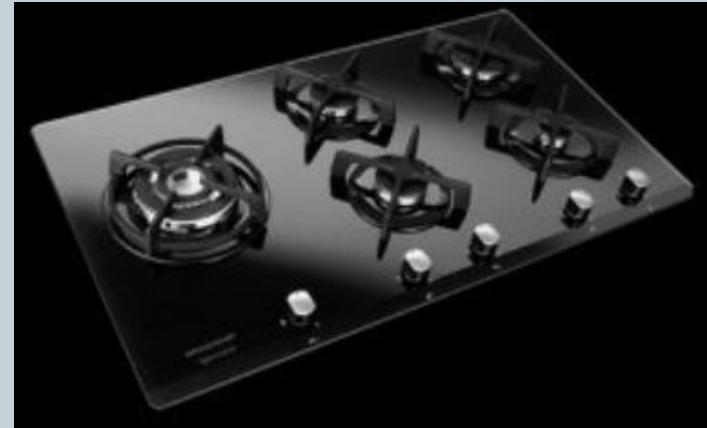
Cooktop Brastemp 5 bocas BDC91A  
Possue os botões de acender na frente para  
facilitar o manuseio

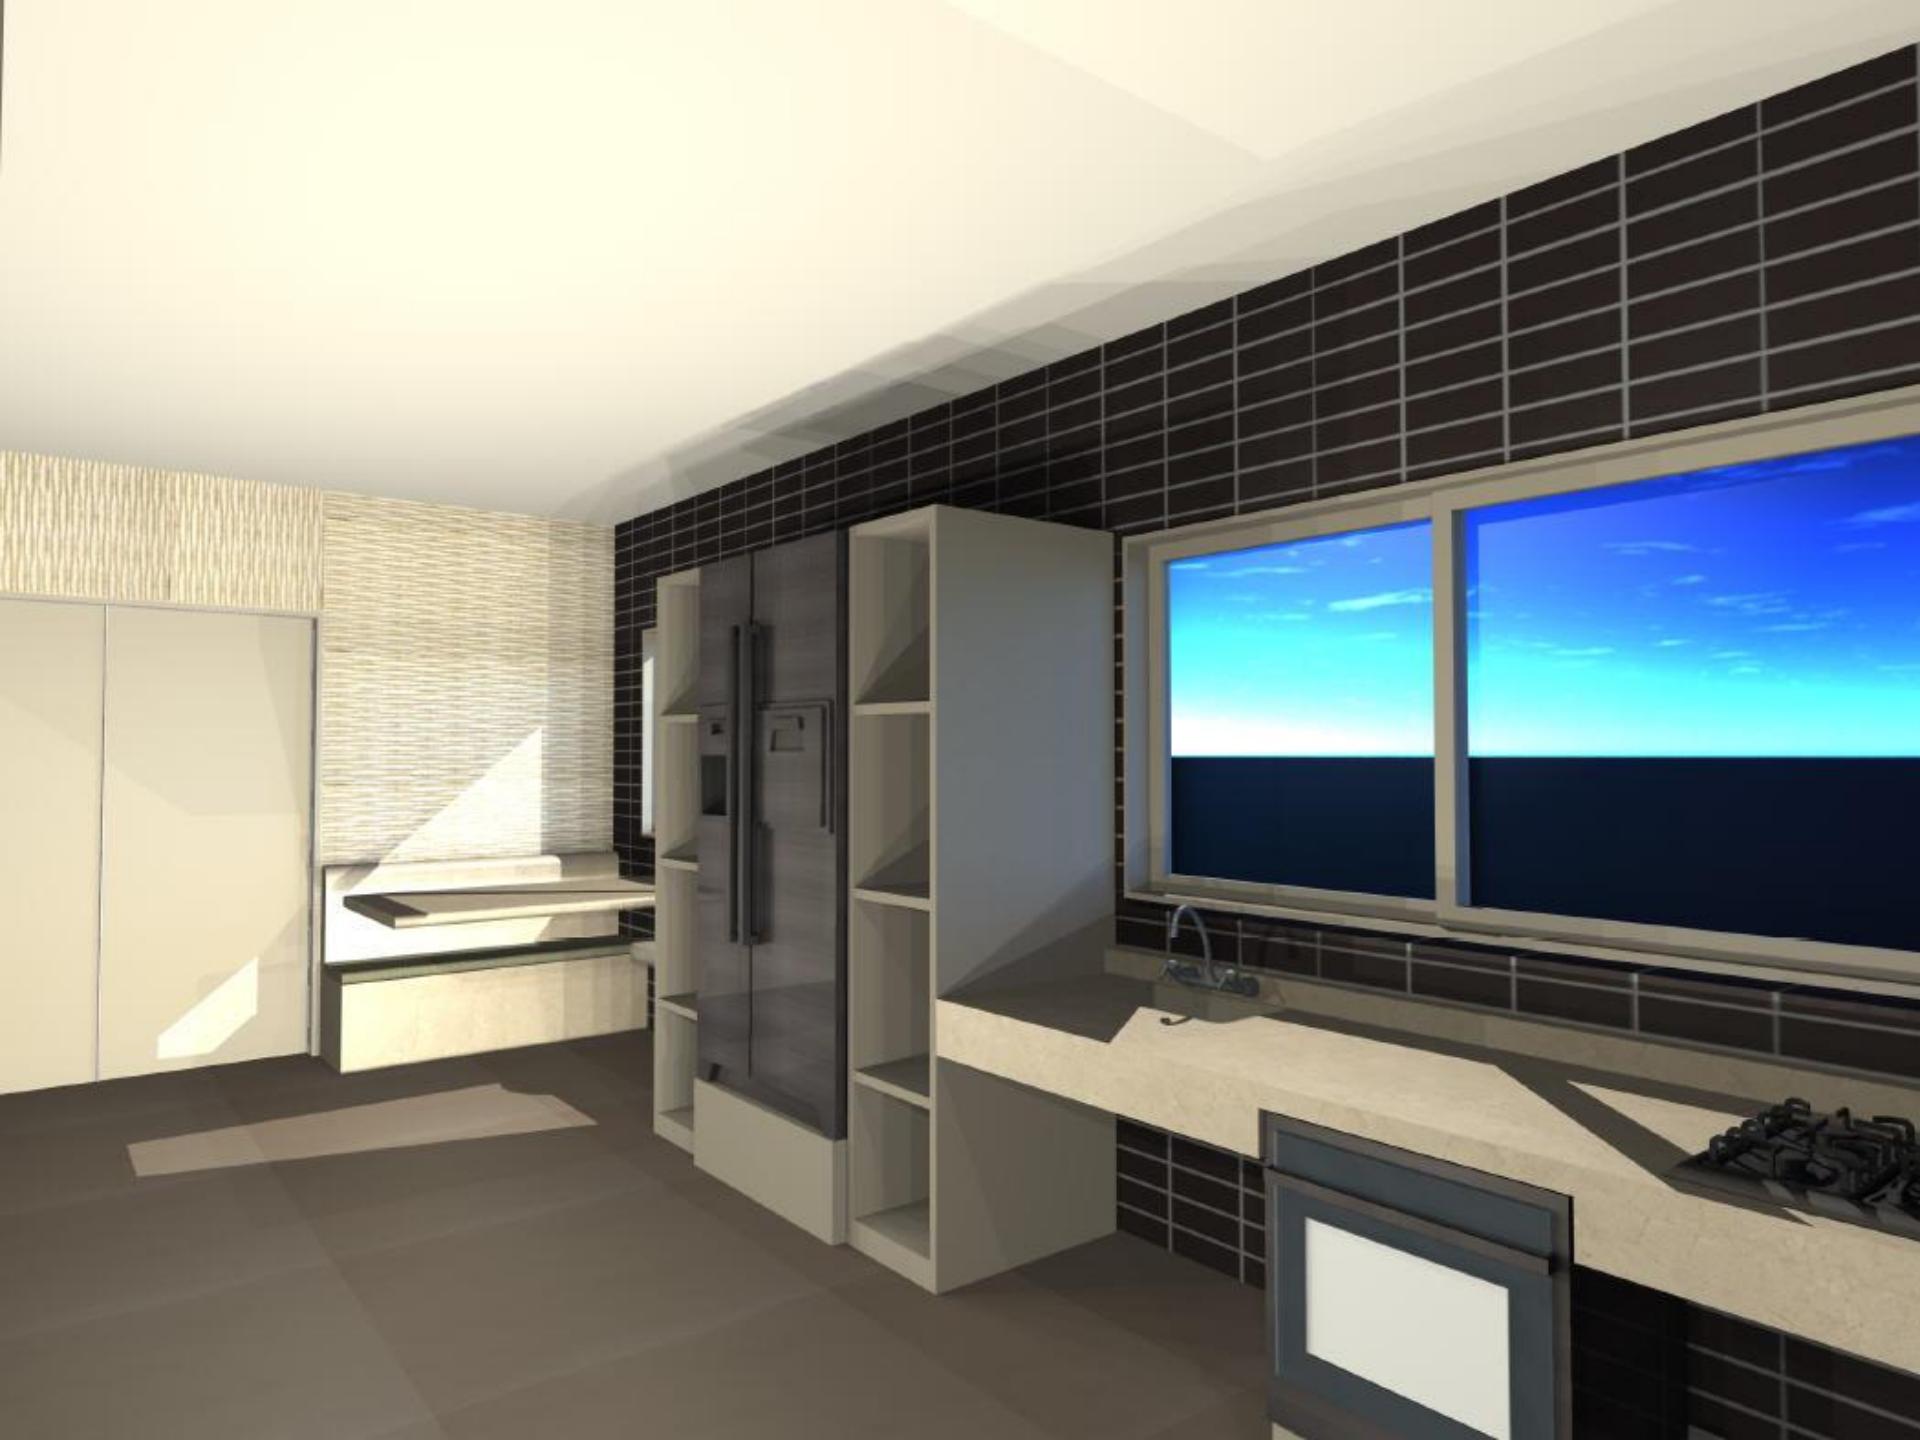
Forno de embutir Brastemp BOC60AB  
O unico espaço na pia que precisa ir ate o  
chão

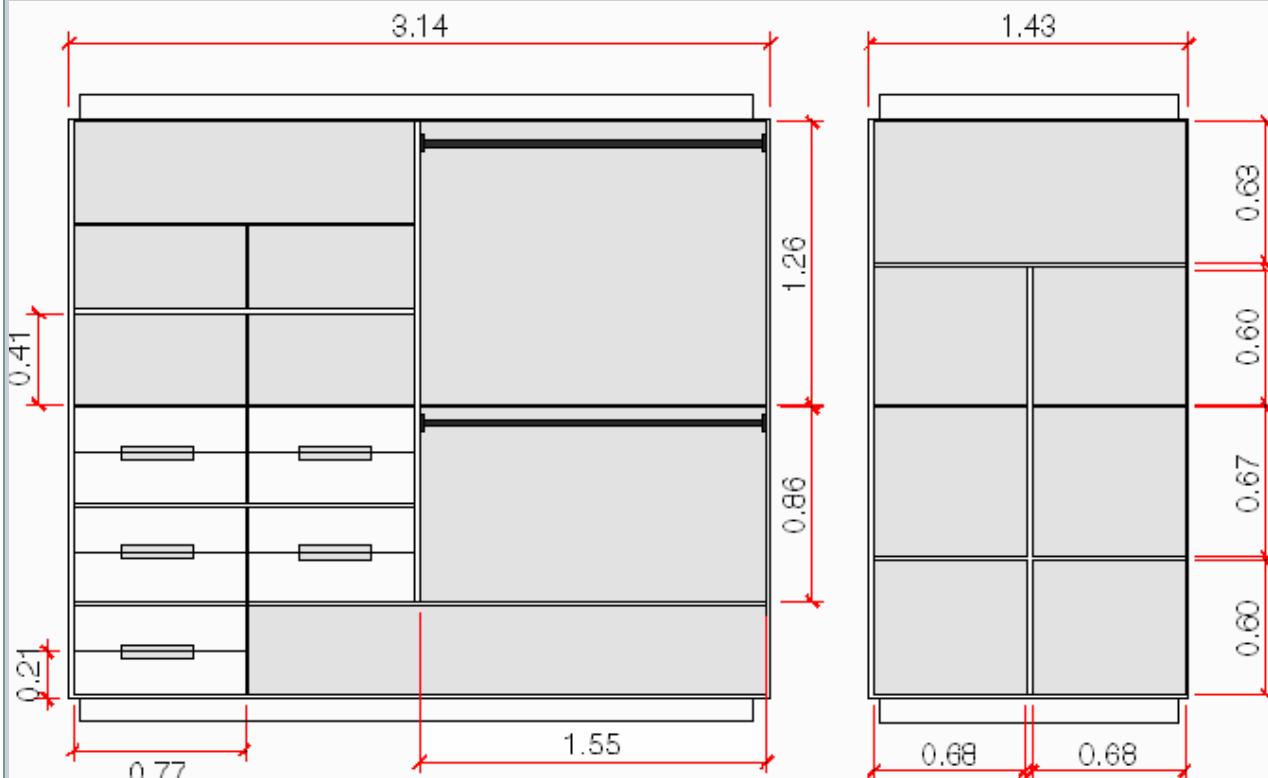
# Stencil Casal

Os puxadores são  
embutidos para  
evitar que a pessoa  
passe sem se  
machucar
